# 茅原大墓古墳

第1次～第6次発掘調査報告

桜井市教育委員会

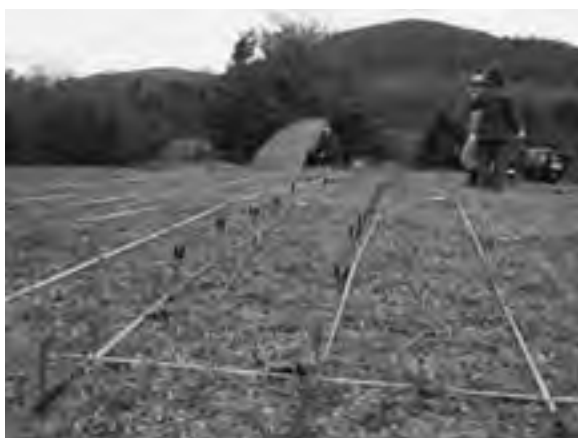
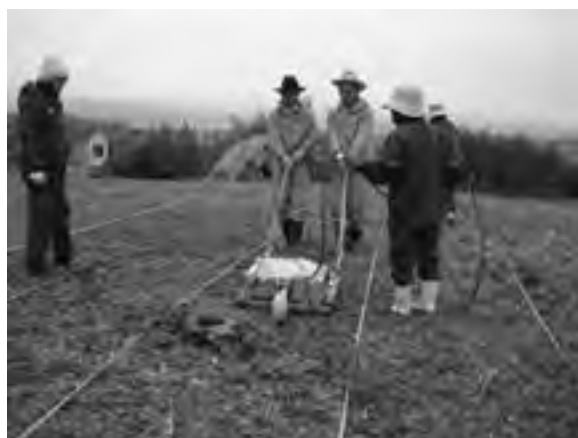
写真8 物理探査の様子

ための物理探査を実施している。後円部頂には現状で径18～20mの円形の平坦面が存在し、第3次調査でその外縁部分に埴輪列が残存する状況が確認されていることから、埋葬施設についても良好に残存している可能性が考えられた。この後円部頂の13m×13mの範囲において、地中レーダー探査と電気探査が実施された。

探査の結果、後円部頂では大きな攪乱等は見られず、埋葬時の状況が比較的良好に保たれている

と判断された。大きな石材の存在を示す反応は見られず、埋葬施設の形態としては竪穴式石室ではなく、粘土槨あるいは木棺直葬であると考えられる。また墓壙の詳細な形態は明らかではないが、墓壙は概ね南北方向に主軸を向いていると推定された。
