纏向遺跡発掘調査概要報告書

—トリイノ前地区における発掘調査—

桜井市纏向学研究センター編
桜井市教育委員会

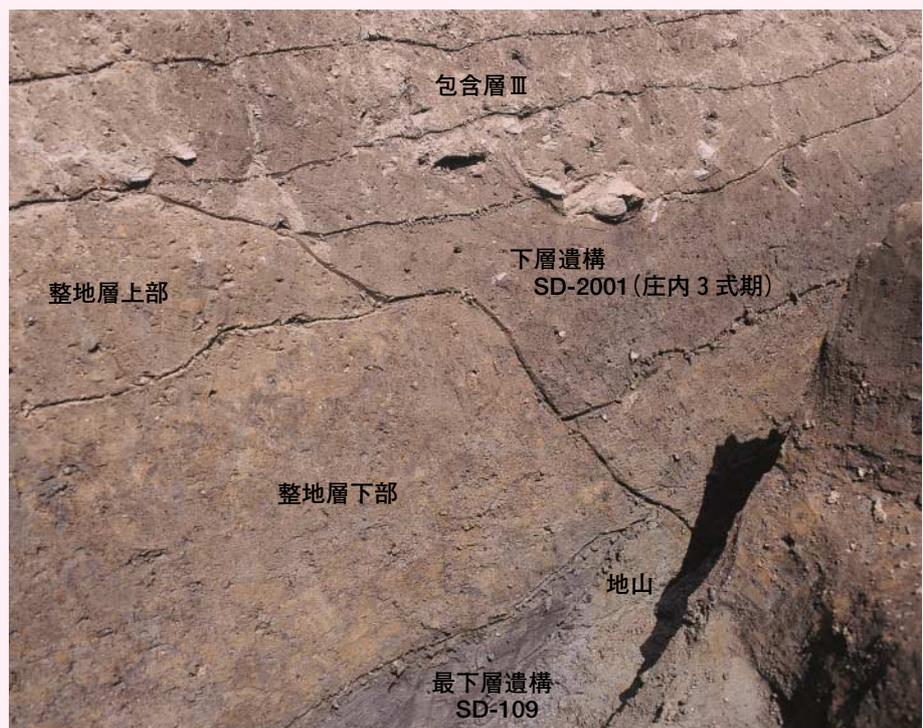
写真2 第162次調査区北壁西隅部分の土層堆積状況（整地層下部の厚みは約48cm）

また、微高地の北側部分に相当する第20・162・166次調査区の北側部分も南半地区と同様に北側の旧河道部へと向かって地山が緩く落ち込んでいたが、この部分には微高地上の地山の高い部分を削り平坦化をはかったとみられる整地土が厚く盛られており、下層遺構はこの整地土の上面において検出されている（写真2）。

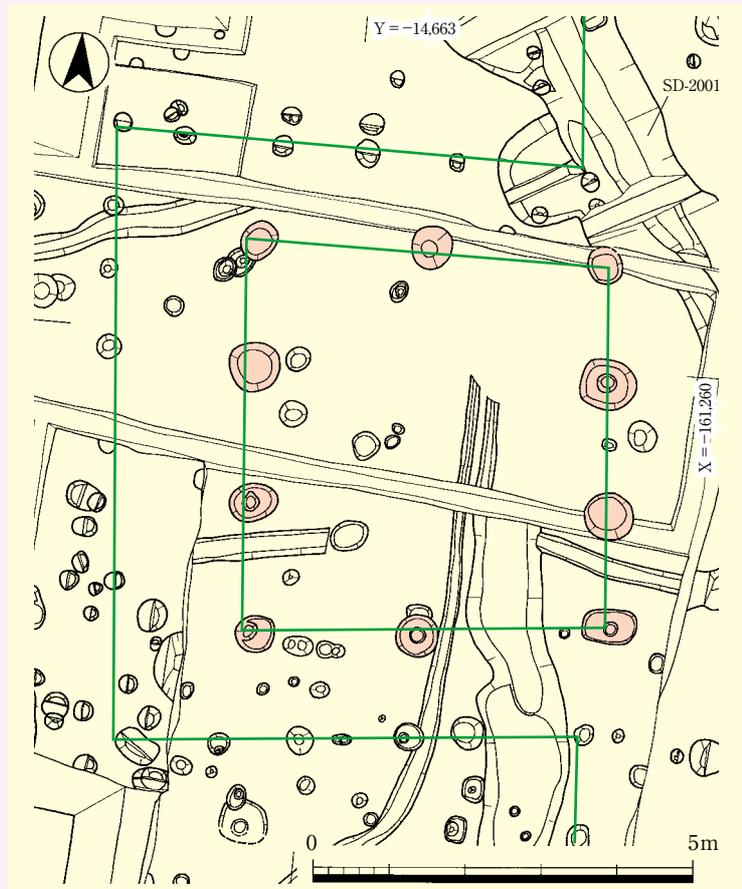
図4 建物B遺構平面図（1/100）

建物Bは東西2間（約4.8m）×南北3間（約5.2m）、床面積約24.96㎡の規模を持った建物遺構で、建物方位はN-4~5°-Wで、真北に対してやや西へと振れていた。（図4~7・写真3~5）

柱穴は円形のものやや隅丸方形に近い形を呈するものがあり一定しないが、概ね径50~60cmの大きさを持つ。柱穴の深さは多くが検出面より約30~40cm前後と比較的浅いが、第20次調査では整地土を除去後に遺構が検出されていることに起因するものである。第20次調査区の北壁に残る北東隅柱穴の断面の様子からはこれらの柱穴は整地土上面から掘削されたものであることが確認でき、本来の検出面とみられる整地土上面からの深さは約50cm前後あったことが推定されるとともに、建物Bが整地行為に伴う建物であることがうかがえる。

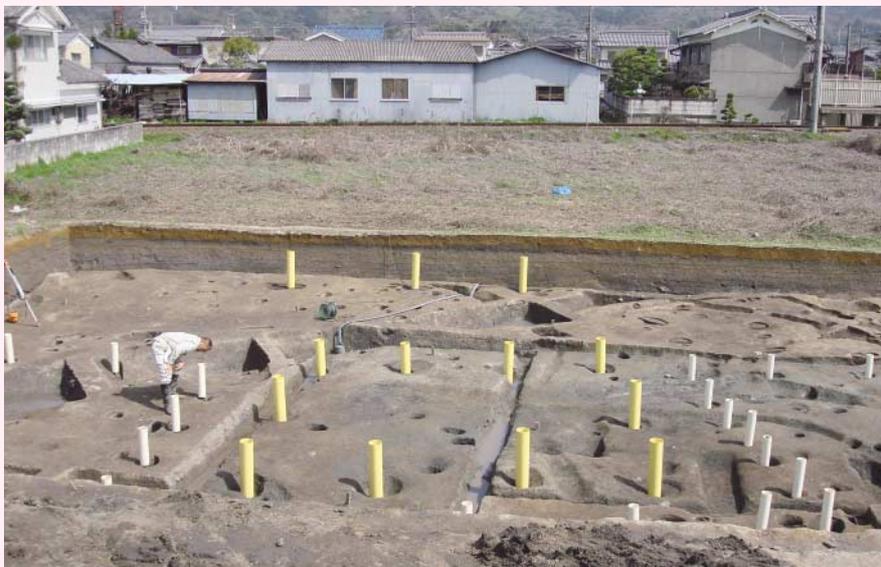
写真5 建物B全景2
(第162次 西より)

黄色い模擬柱が建物の柱跡で、白い模擬柱が柱列の柱跡を示す。手前の建物が建物B、奥には建物Cの西辺が検出されている。

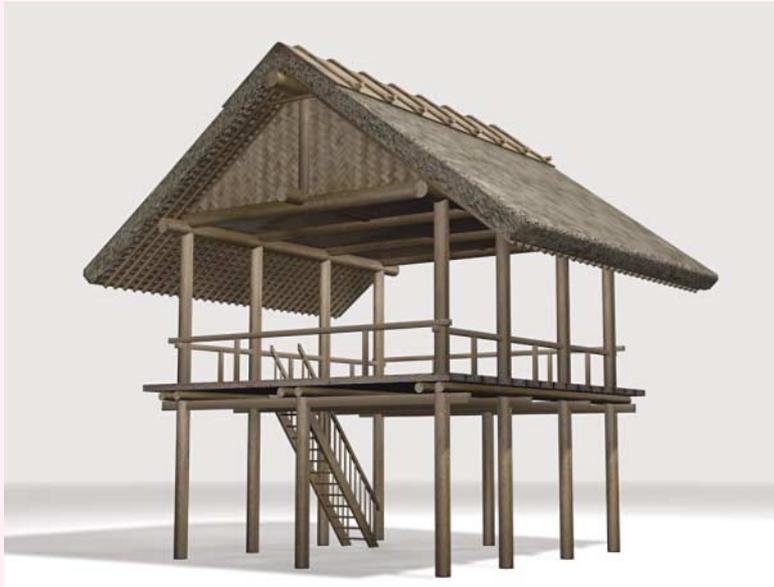
図6 建物B復元CG1（南東より）

さて、図5～7は神戸大学の黒田龍二氏に作成して頂いた建物Bの復元図である。復元では約2.5mと非常に高い位置に床面が復元されているが、これは後述する建物Bの周囲を廻る柵とみられる柱列との

関係を勘案して復元がなされたものである。建物Bと柱列との間は狭い所で1.5m、広い所でも1.7mと非常に近接しており、建物Bが床の低い建物であるとすれば屋根と柱列が干渉する可能性が考えられることから、高い位置に床面が想定されている。なお、この建物の構造および建物を取りまく柱列との位置関係などから推定すると、建物への出入りは東面から行われたものと考えられる。

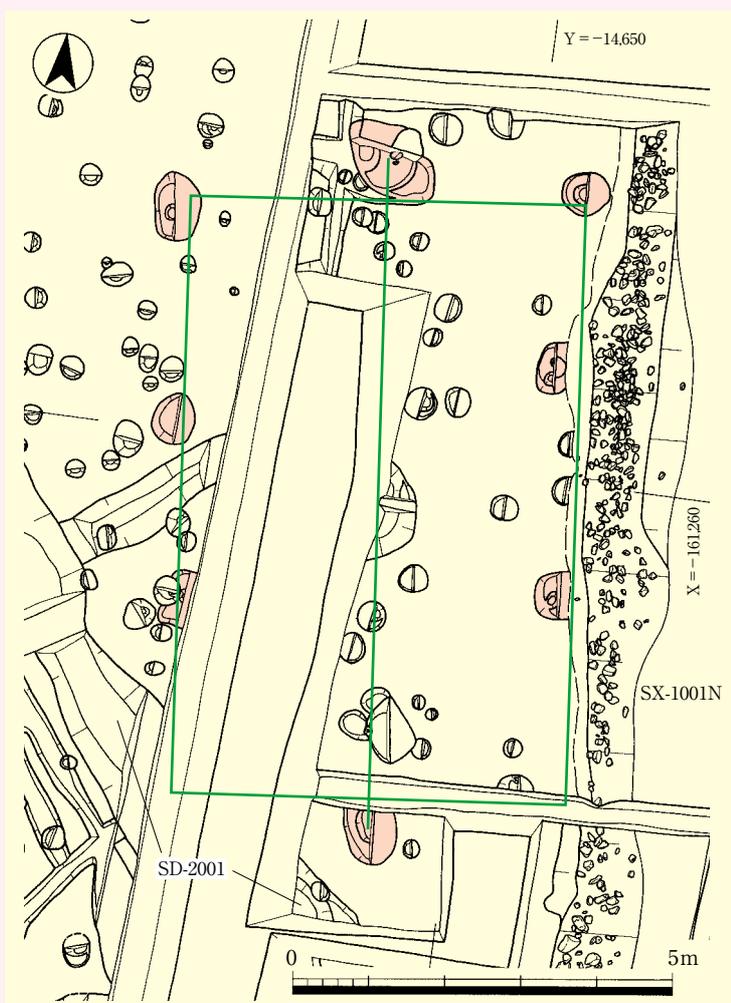
図8 建物C遺構平面図(1/100)

残存する柱穴の位置から推定される建物規模は東西1間（東西約5.2m）×南北3間（南北約8m）、床面積約41.6㎡で、建物方位は先の建物Bと同じくN-4~5°-W、真北に対してやや西へと振れを持つ

柱穴は円形のものと同円形の二者があり、概ね径70～80cmと比較的大きなものであったが、柱穴の深さは20cm前後と非常に浅く、遺構の残りはあまり良好なものではなかった。

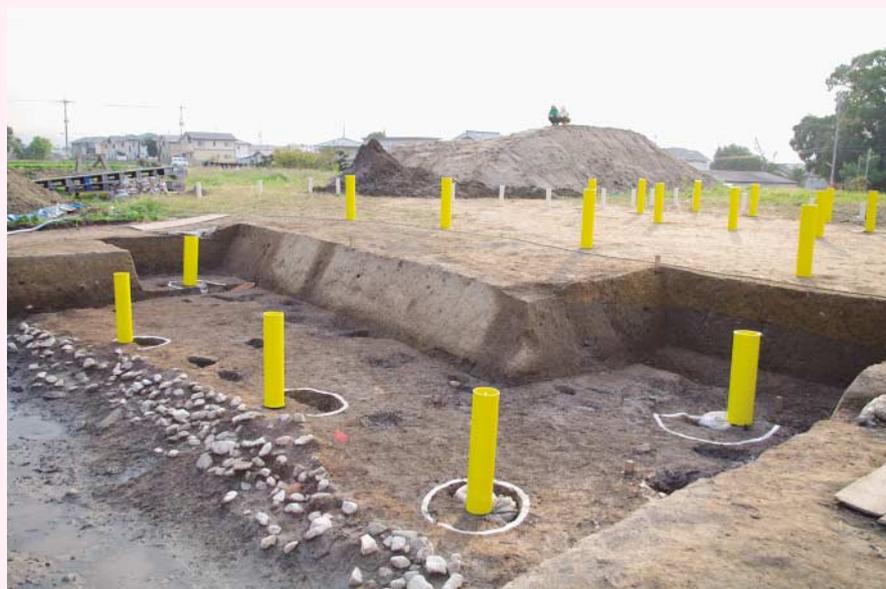
写真7 建物C全景2
(第166次 北東より)

この写真では削平により存在しないはずの西辺南端柱想定位置に建物の全容をイメージするために黄色い模擬柱を立てている。

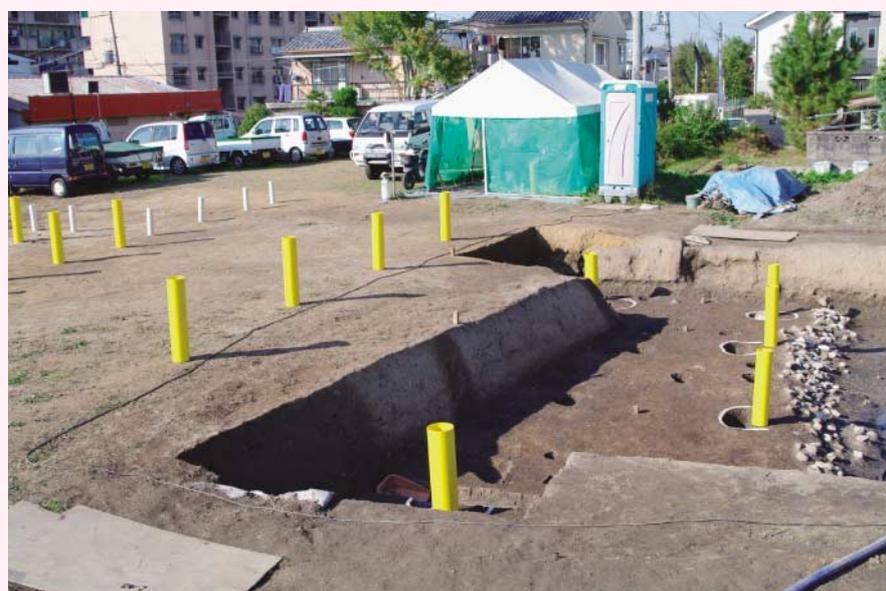
写真8 建物C全景3
(第166次 南東より)

この写真では削平により存在しないはずの西辺南端柱想定位置に建物の全容をイメージするために黄色い模擬柱を立てている。

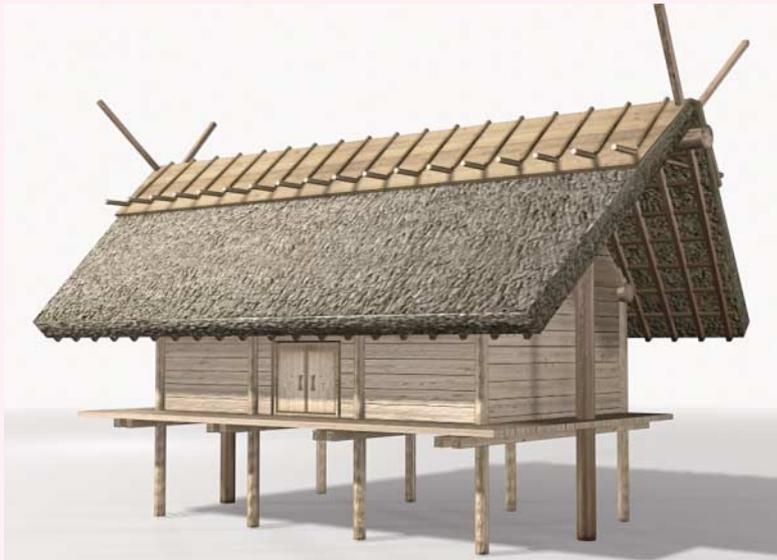
図10 建物C復元CG 1（北東より）
©NHK/タニスタ 監修 黒田龍二

次に、図9～11には建物Bと同じく黒田龍二氏に作成して頂いた建物Cの復元図を示しておく。建物Cの最大の特徴は纏向遺跡では初の検出例となる近接棟持柱を持った建物という点であろう。復元では現在の神社建築に通じる構造の建物がイメージされており、建物の出入口は東面に設定されているが、調査においては出入口を特定し得る遺構は確認されておらず、建物Bおよび建物Dなどとの建物配置の関係から想定されたものである。

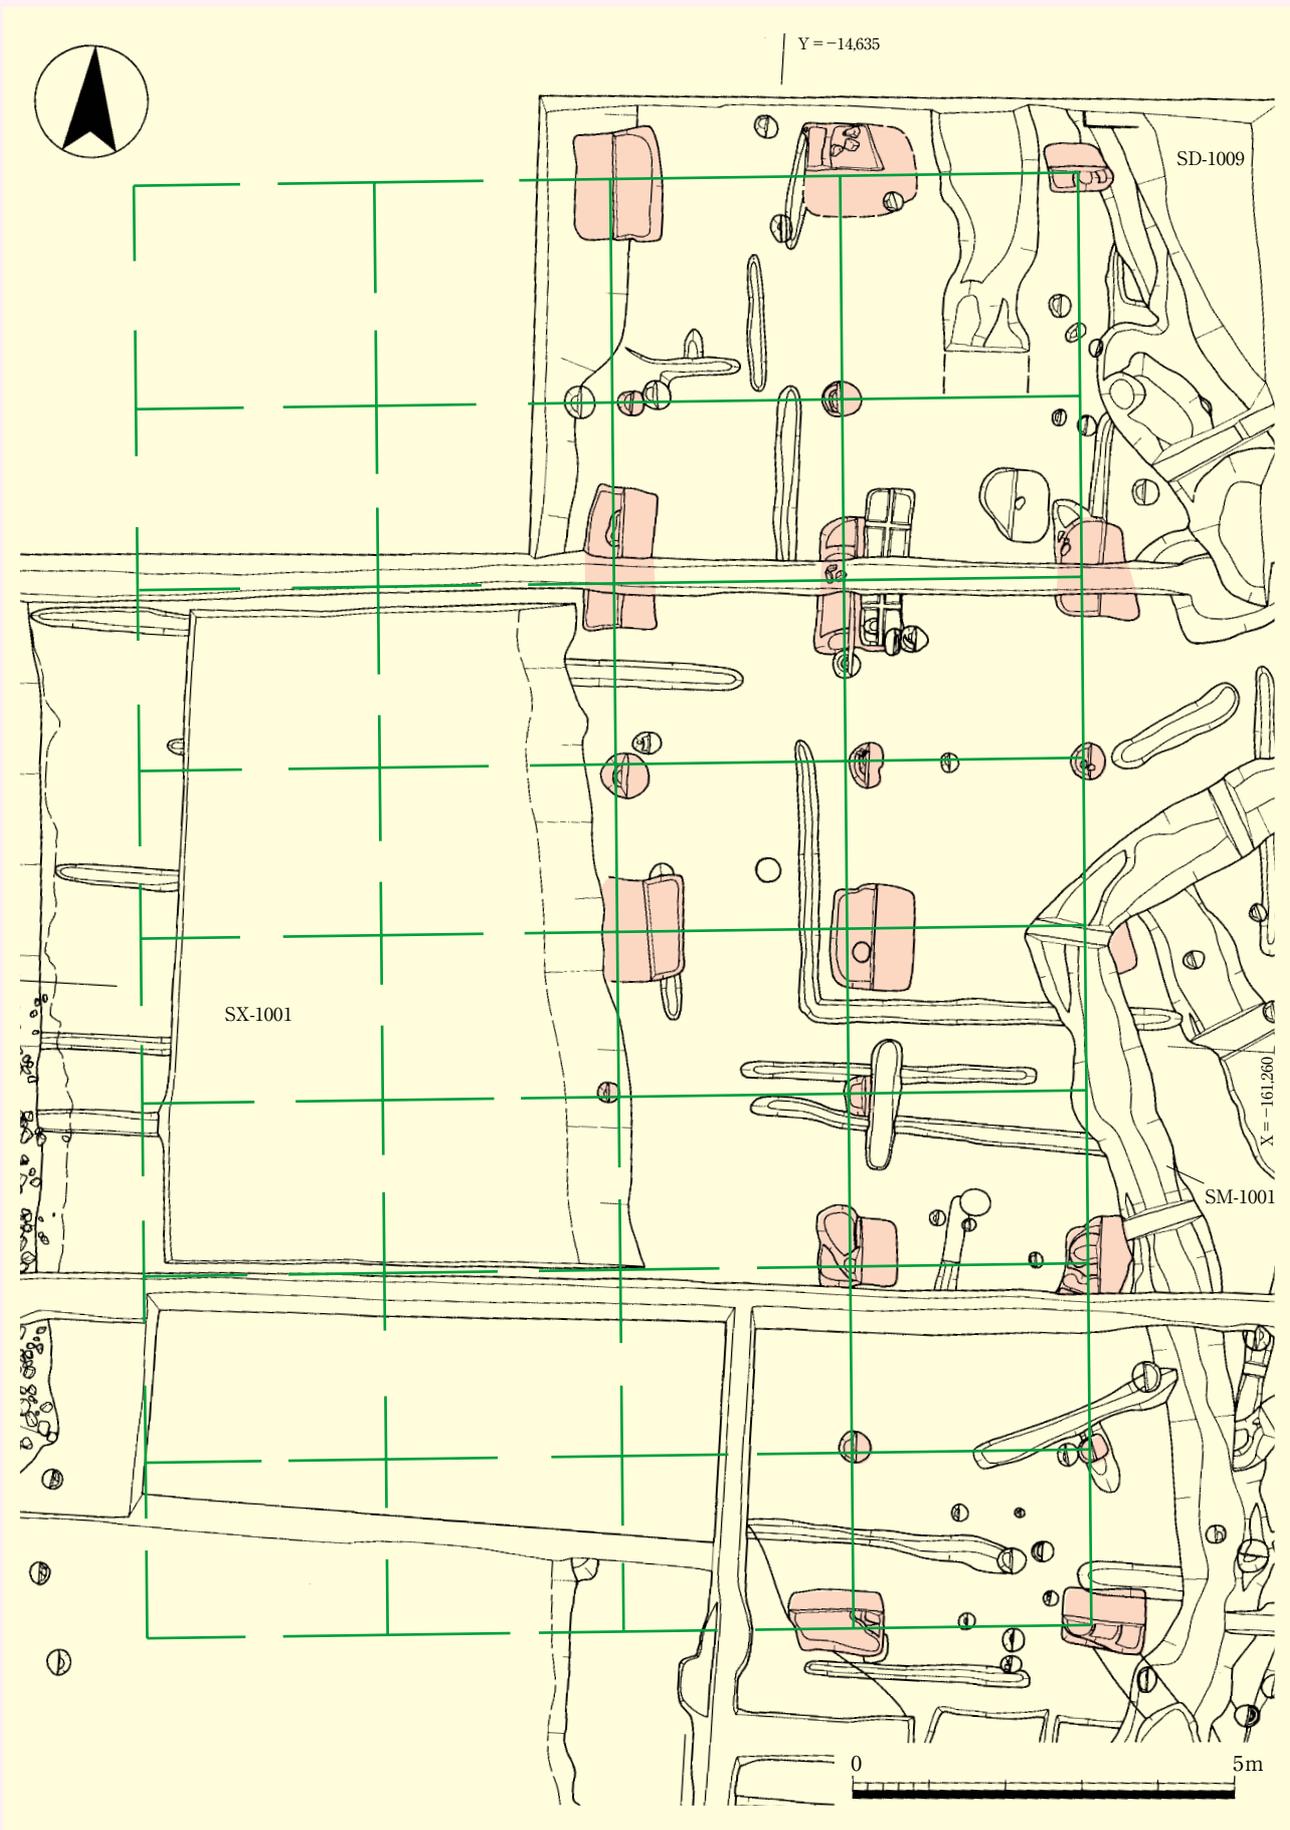
图12 建物D遺構平面図 (1/100)

第166次調査区東半部において検出したもので、建物の西半は後述する布留2式期に埋没する幅約8mの区画溝（SX-1001）によって大きく削平を受けていた。調査によって確認されたのは南北4間（19.2m）×東西2間（6.2m）分で、方位は先の建物B・Cと同じくN-4～5°-W、真北に対してやや西へと振れを持つものであった。

なお、この復元案による建物Cとの距離は約6.4mとなる。検出された柱穴の平面プランは一辺約1mの方形のものから約1m×約1.7mのものなどばらつきが見られるが、先述したようにすべてが方形もしくは長方形を基調としたプランを持っている。柱穴の深さは15cm～30cm程度と非常に浅く、建物規模から勘案すると後世にかなりの削平を受けたものと考えられる。

また、柱穴埋土の観察では多くの柱穴において柱材の抜き取り痕跡が確認でき、特に南から2列目の2基の柱穴ではその痕跡が顕著であった。柱穴内に残る柱のあたり痕跡から柱材の太さは32cmほどのものと推定され、建物B・Cよりもひとまわり大きな柱材が使用されていた様子がうかがえる。主柱の柱間は南北間で約4.8m、東西間で約3.1mになると考えられるが、南北方向の主柱穴間のほぼ中央からは径約40cm、建てられていた柱の太さは15cm前後と推定される円形の柱穴が検出されており、その配列から柱間の広い南北方向の床を支えるための束柱であった可能性が高いと考えている。

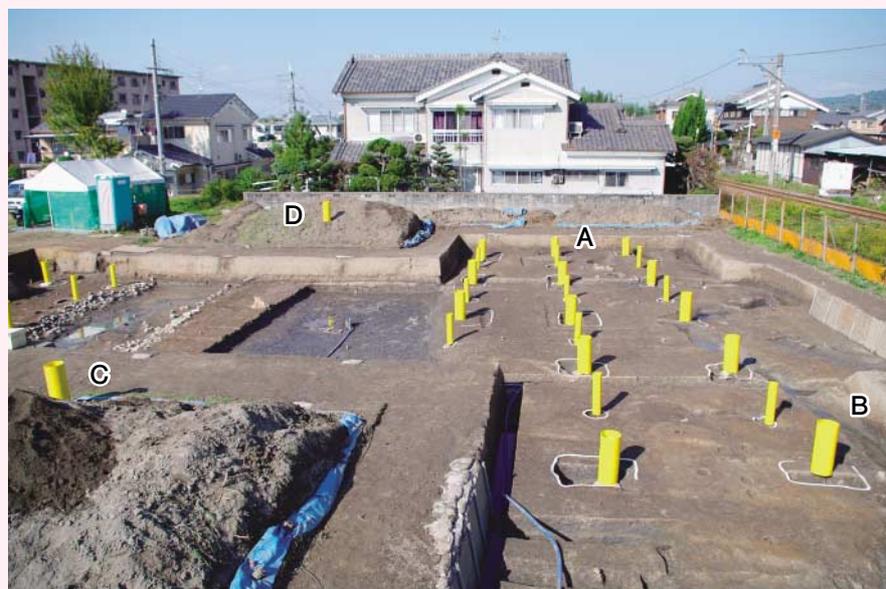
写真10 建物D全景2
(第166次 南より)

A～Dが建物の四隅を示す。なお、C・Dの黄色い柱は建物の全容をイメージするために柱推定位置に模擬柱を立てている。

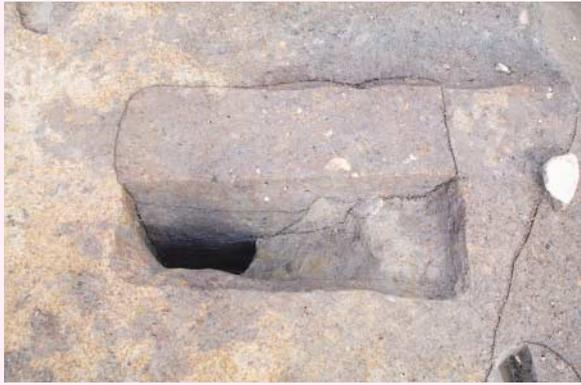
写真12 建物Dの柱穴1（第166次 南より）
南東隅柱穴で、向かって左の深い部分は下層遺構である。

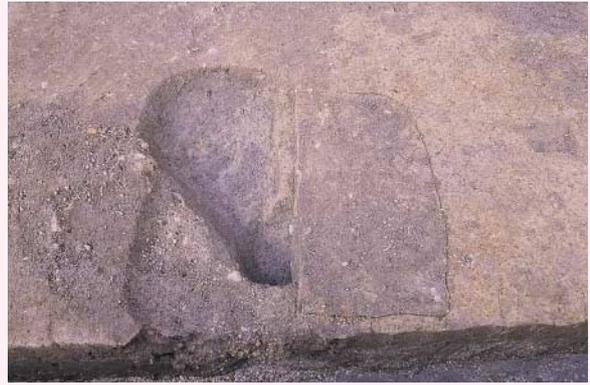
写真13 建物Dの柱穴2（第166次 南より）
南辺より北へ1列目西側検出。左奥に抜き取りの穴が見える。

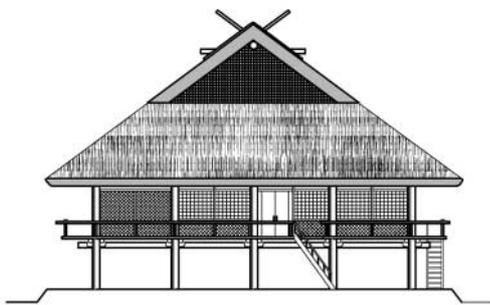
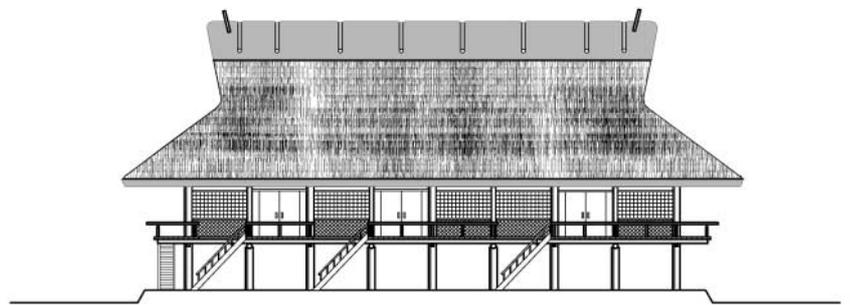
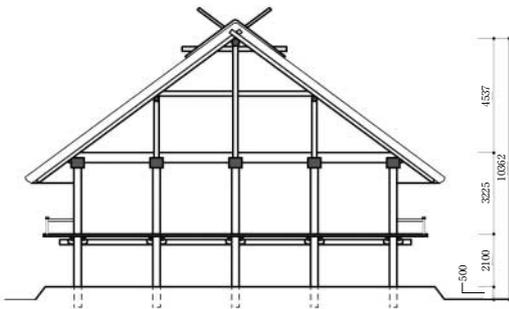
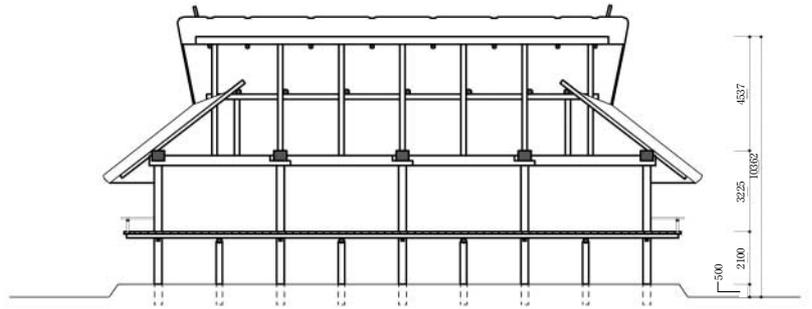
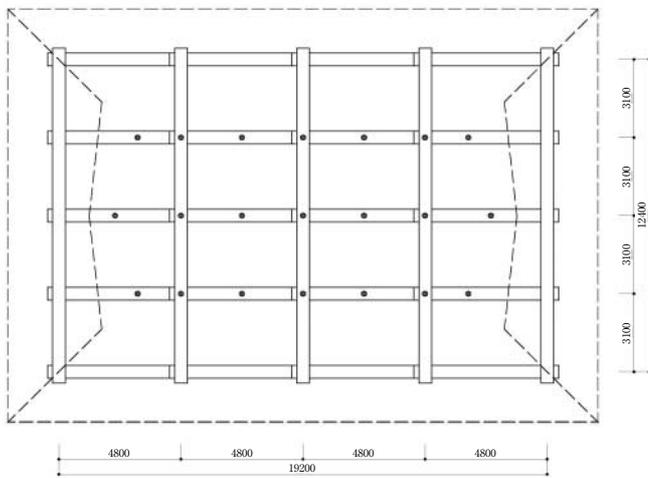
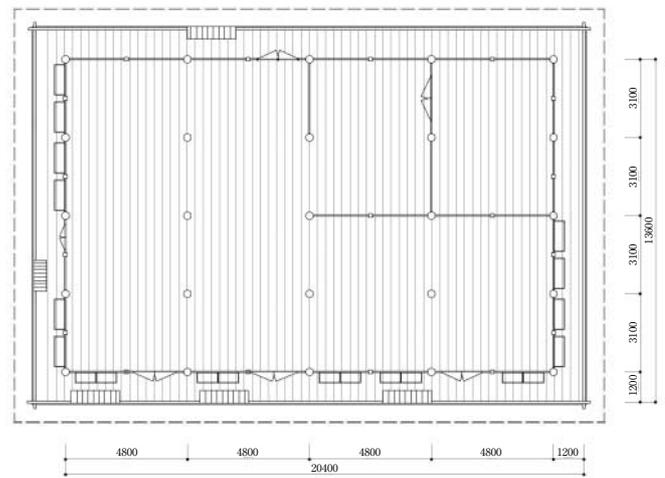
図13 建物D復元図（1/300）※黒田2012より一部改変

次に、図13～15は黒田氏による建物Dの復元案である。この復元案では建物の下に高さ50cm程度の基壇が復元されている。これは検出された建物D柱穴の深さが約15～30cm程度と非常に浅いものであったことを受けたもので、後世の削平がどの程度のものであったのかは不明ながら、調査区の現地表面から遺構面までが僅か60cmと非常に浅いことや、建物Dが検出されたものと同一の遺構面からは本来の深度がそれほど深いとは考え難い中世の素掘り小溝が検出されていることなどを勘案すると、建物Dの廃絶以降、中世までの間に微高地上一帯のレベルが下がるほどの大規模な遺構面の削平が行われない限り、当時の遺構面がメートル単位で大きく削平されているとは考え難いことから、建物Dの柱材は柱穴におさまる部分と基壇によって固められた部分の双方で建物の強度を保ったのではないかとの想定に基づくものである。

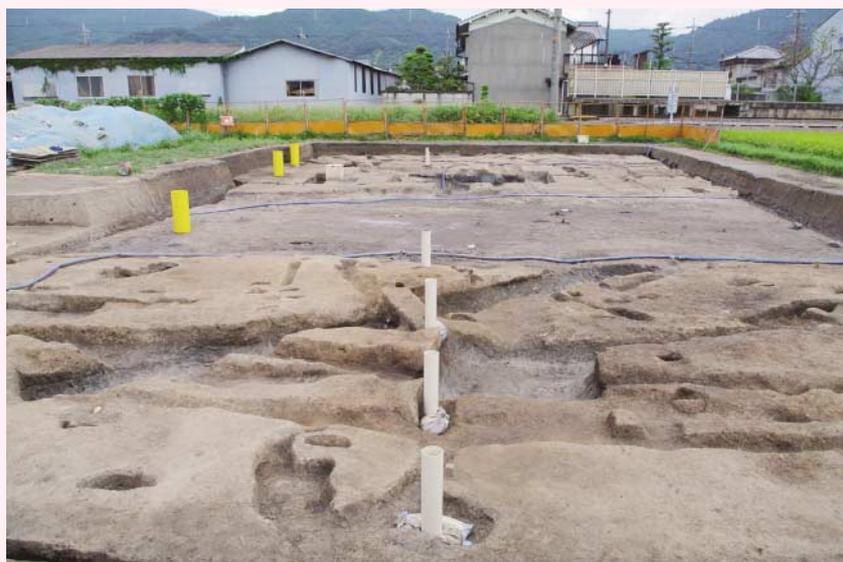
写真14 柱列の検出状況（第168次 西より）
白い模擬柱が柱列、奥の黄色い模擬柱は建物D南面柱穴である。

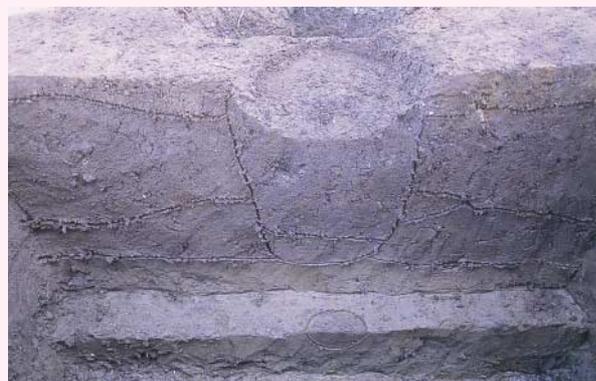
写真15 柱穴に残る柱痕跡（第162次 南より）
手前に柱痕跡が確認できる。

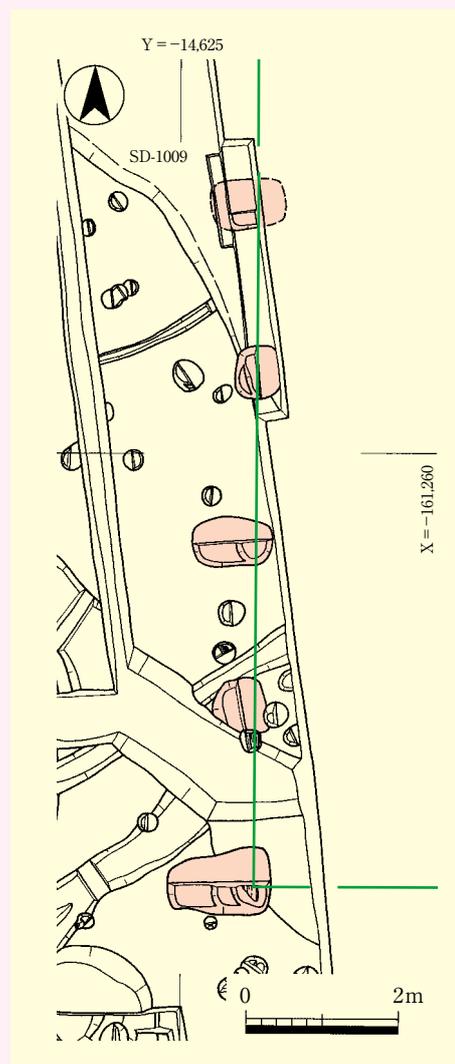
図16 建物E遺構平面図(1/100)

柱穴にはやや隅丸の長方形と方形の2つのタイプがあるが、長方形柱穴は東西が約1.2m、南北が約70cm、深さ約35cmの規模を持つものである。柱穴内は東側が一段深く掘削されていることから柱通りは柱穴内の東側に想定され、最も南端で検出された長方形柱穴内の東側には柱を受けるための大きな根石が据えられていた。

一方、方形柱穴は一辺が約70cm、深さ約25cmとやや小さめのもので、長方形柱穴間の中央に長方形柱穴と東辺を揃えて配置されていたが、長方形柱穴と同様に柱材の抜き取りが行われているようである。

これら建物Eの柱穴配置の構造は先に報告した建物Dの建築原理と共通するもので、長方形柱穴は主柱を建てるためのもの、方形柱穴は床を支える束柱のための柱穴と考えている。このことは主柱穴間の距離が約4.5mと非常に広く、間で床を支える必要があると考えられること、そして方形柱穴がその中間に正しく配置されていることからもうかがえるものである。

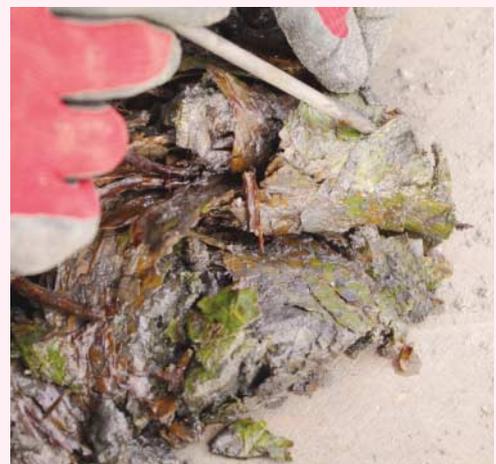
写真29 東柱南端柱穴出土の葉 (第170次)

なお、写真29は建物Eの東柱南端柱穴の下層から出土した木葉の塊で、柱穴埋土の下層下面中央に敷き詰められていたものである。この柱穴の一部は先行する弥生時代後期の溝上に位置することから、脆弱な地盤に対して、柱材の沈下を防ぐために敷き詰められたものとみられる。本来はこの葉の上に礎板のようなものが据えられていた可能性もあり、柱材の抜き取りに際して礎板も撤去されたのではないかと考えている。茶色く変色した葉の中には当時の色彩である緑色の部分も残されており、今後の年代測定で建物のおよその年代が、樹種同定からは建築の季節が推定できる可能性があり、重要な資料である。

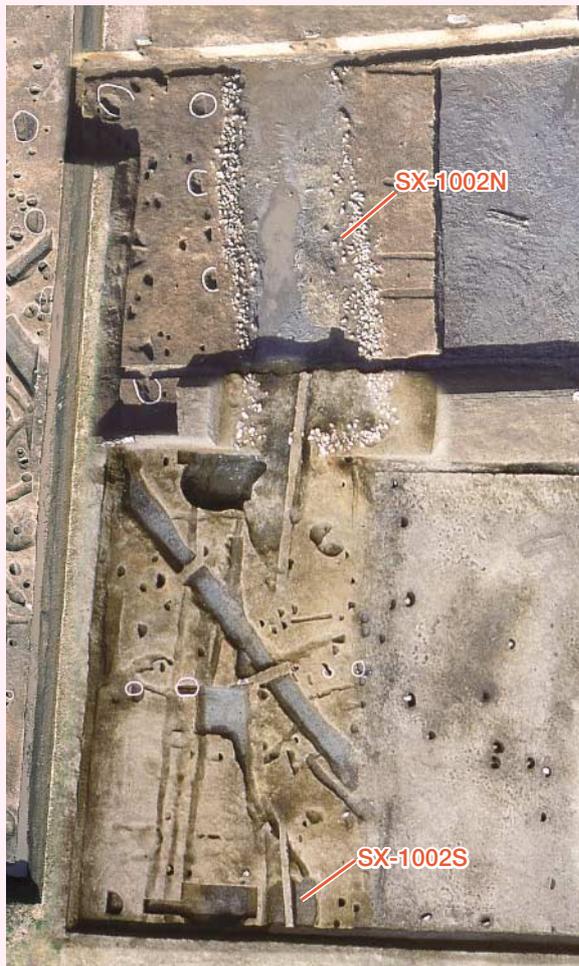
写真33 石貼り溝全景
(第166・168次調査の合成写真。上が北)

第166・168次調査において検出した遺構で(図2・写真33~35)、SX-1002Nは幅約5m、深さ約50cm、遺構の検出長は約16mの石貼り溝である。この溝は東肩部分が先述した区画溝(SX-1001)と重複するもので、土層の観察からは石貼り溝の掘削に先立ち、この時点まで存在した区画溝埋没後の窪み部分を埋め、整地を行った後に石貼り溝が掘削されたことが確認できた。

石材を葺くにあたっては厚さ20cm程度とあまり厚くない裏込めが行われ、拳大前後の大きさを中心とした石材が葺かれていたが、転落石もあまり多く無く、写真でも確認できるようにその配置はまばらなものであった。

さて、溝の平面プランは北から約12mの地点で溝の東肩が西へと曲がっており、一見溝が収束するかに見えるが、西肩はさらに南へと直線的に伸びており、この部分以南は約2.8mと幅が狭く、石材が配されない部分が約4mにわたって続き溝が収束するという特異な構造を持っている。
